KARELIA-AMMATTIKORKEAKOULU
Rakennustekniikan koulutus

LAMINAATTI- JA PARKETTIASENNUKSIEN VIRHEIDEN
VAIKUTUKSET TAKUU- JA VASTUUKORJAUKSIIN

OPINNÄYTETYÖ
Helmikuu 2018

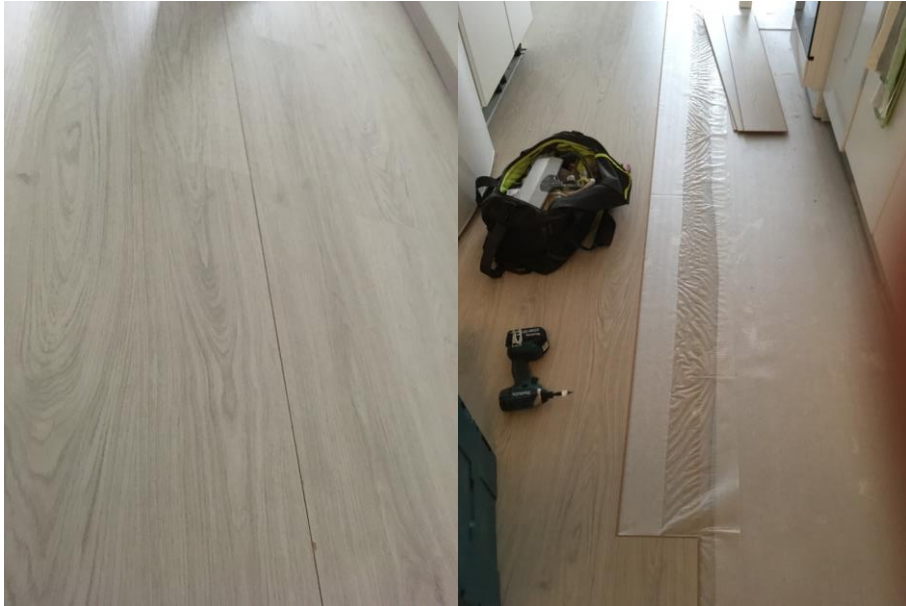
Kuvissa (1 ja 2) laminaatin pontti on haljennut ajan myötä. Tämä aiheuttaa laminaatin painumista ja narinaa. Laminaatin pontti on haljennut, koska alusmateriaaleja ei ole teipattu yhteen. Tällöin syntyy rako alusmateriaalien välille, mikä myöhemmin voi aiheuttaa laminaatin ratkeamisen pontin kohdalta. Asennettaessa alustan tasaisuudessa saa olla heittoa kahden metrin matkalla $\pm 2 - 3$ mm. Kyseisessä tapauksessa pinnan tasaisuus ei ole sallitussa raja-arvossa. Voi olla, että asennusvaiheessa laminaatin alusmateriaali on ollut riittävän tiiviisti yhdessä, mutta koska alusmateriaalia ei ole teipattu yhteen, alusmateriaali liikkuu asentajien liikkumisen vuoksi laminaatin alla erilleen. Työnjohdon tulisi varmistaa, että laminaattiasennus tapahtuu asennusohjeiden mukaisesti.

Kuva 1. Laminaatin pystypontti on haljennut (Kuva: Juho Tikanoja).

Kuva 2. Laminaatin alusmateriaaleja ei ole teipattu yhteen (Kuva: Juho Tikanoja)

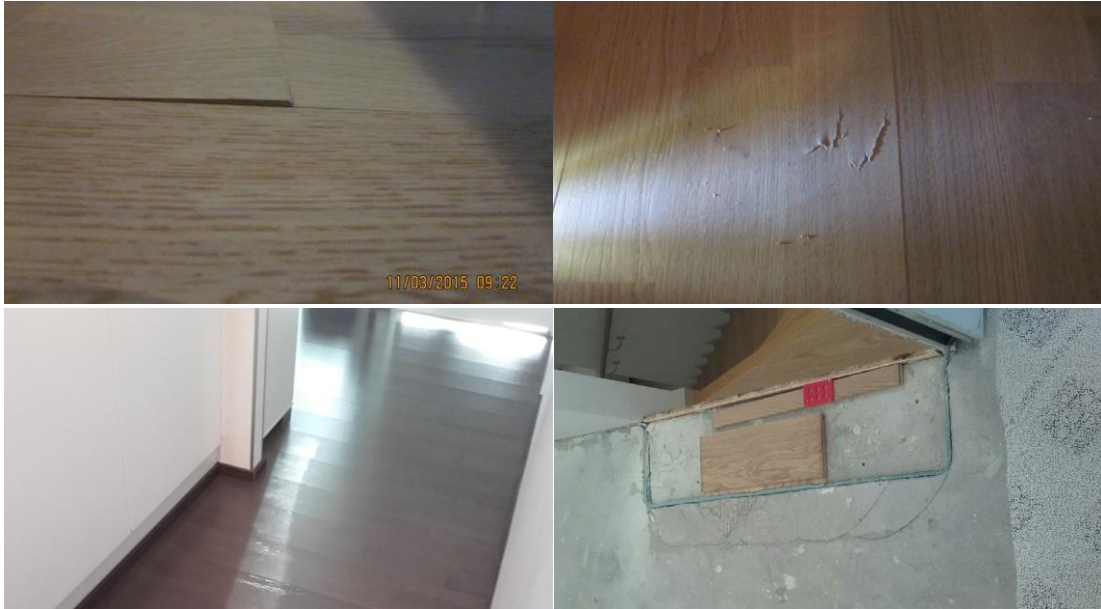
Kuvassa (5) parketti käpristyy, huoneilman suhteellisen kosteuden laskettua alle parketin sallitun raja-arvon 40 RH%. Tällöin parketin reunat nousevat ja aiheuttavat aaltoilua lattiapinnassa. Liian tehokas koneellinen ilmastointi kuivattaa sisäilmaa, Näissä tapauksissa ilmastointi tulee säätää sallittujen huonearvojen mukaisesti.

Kuvassa (6). Porraselementin ja välipohjan välinen irroitustaistale on jäänyt siistimättä, mikä aiheuttaa portaiden yläpäässä parketin painumista ja narinaa. Työnjohdon tulisi varmistaa, että Laminaattien ja parkettien pohjat ovat siistitty ja betonimateriaalien esityöt on suoritettu ennen asennus vaihetta.

- Kuva 3. Laminaatin pintarakenne (Kuva: Tommy Salonen).
 Kuva 4. Parketin pintaviilun lohkeilu (Kuva: Juho Tikanoja).
 Kuva 5. Laminaatti kuprulla (Kuva: Tommy Salonen).
 Kuva 6. Epäsiistit parkettipohjat (Kuva: Juho Tikanoja).

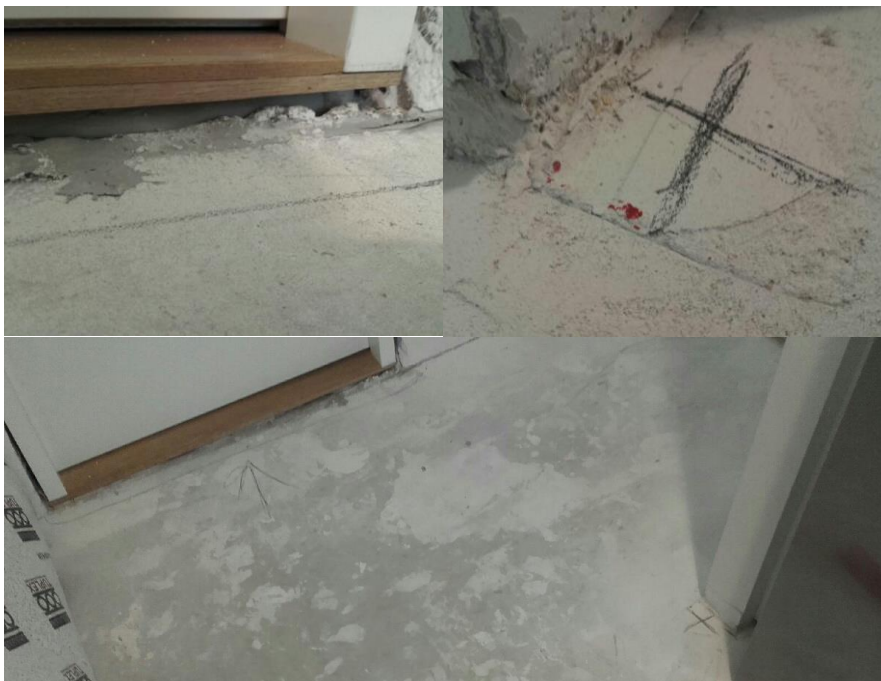
Kuvissa (7 – 9) laminaatin pohjia ei ole oikaistu eikä patteja hiottu pois, tämä aiheuttaa lattian narinaa ja mahdollisia laminaatin ponttien halkeamista.

Kuvat 7-9. Epäsiistit laminaattipohjat (Kuvat: Juho Tikanoja).

Laminaattiurakoitsija oli asentanut laminaatit huonojen pohjien päälle, merkinöistä huolimatta. Työnjohdon tulisi varmistaa, että pohjat ovat kunnossa, ennen laminaatin tai parketin asennusta.

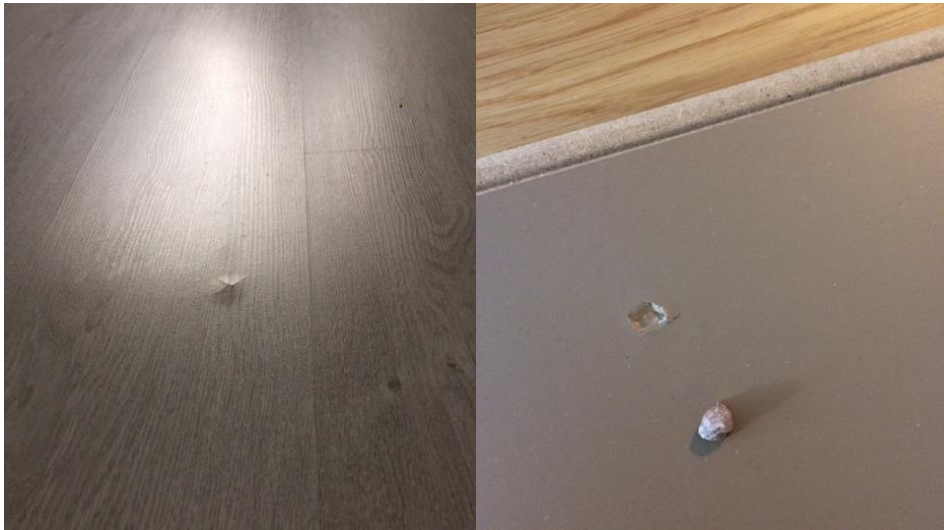
Kuvissa (10 ja 11) kengänpohjassa laminaatin ja alusmateriaalin väliin kulkeutunut pieni kivi voi aiheuttaa tapaukseen nähden suuria kustannuksia takuu- ja vastuuajana. Laminaattia asennettaessa tulisi olla erittäin tarkkana pohjien siisteydestä. Laminaatin pohjat tulee imuroida ja siistiä erittäin tarkkaan ja pitää huolta, että asennusvaiheessa tilaan ei pääse muita työntekijöitä, tila on niin sanotusti rauhoitettu muilta työntekijöiltä.

Kuva 10-11. Laminaatin alle jääneen kiven vaikutus laminaatin pintaan (Kuvat: Jouko Niemi).

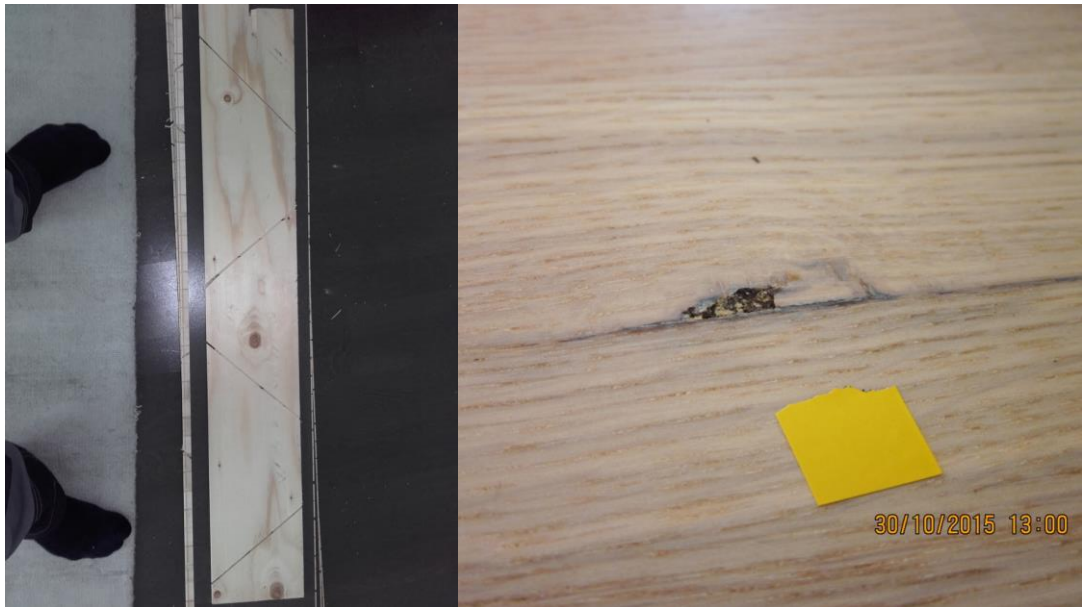
Kuvassa (12) parketti on kapealla käytävällä niin sanotusti tapettu. Tämä tarkoittaa sitä, että parketin alimpaan viilupintaan tehdään mattoveitsellä tai sirkkelillä viiltoja, jotta parketille ominainen jännitys häviää eikä tällöin nouse kuperaksi.

Kuvassa (13) parketin pintaan on jäänyt oksakohta. Kyseinen oksa on virhe, joka ei täytä parketin laatuvaatimuksia.

Kuva 12. Parketin alimman viilupinnan tappaminen (Kuva: Jouko Niemi).

Kuva 13. Oksakohta parketissa (Kuva: Tommy Salonen).
